**EXMO. SR. DR. JUIZ DE DIREITO DA 3ª VARA CÍVEL
FÓRUM REGIONAL DO BUTANTÃ**

Processo nº 1004980-97.2020.8.26.0704

LAUDO TÉCNICO DE AVALIAÇÃO

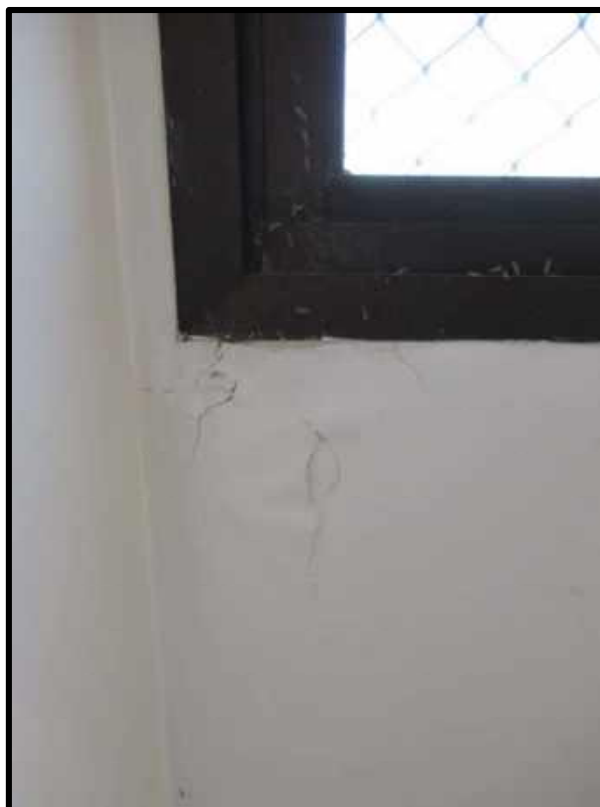
O apartamento não possui ocupantes, foi verificado cupim nas portas, infiltração de água e trinca na parede e carpete de madeira deteriorado.

Foto 21: Janela com vestígio de infiltração de água

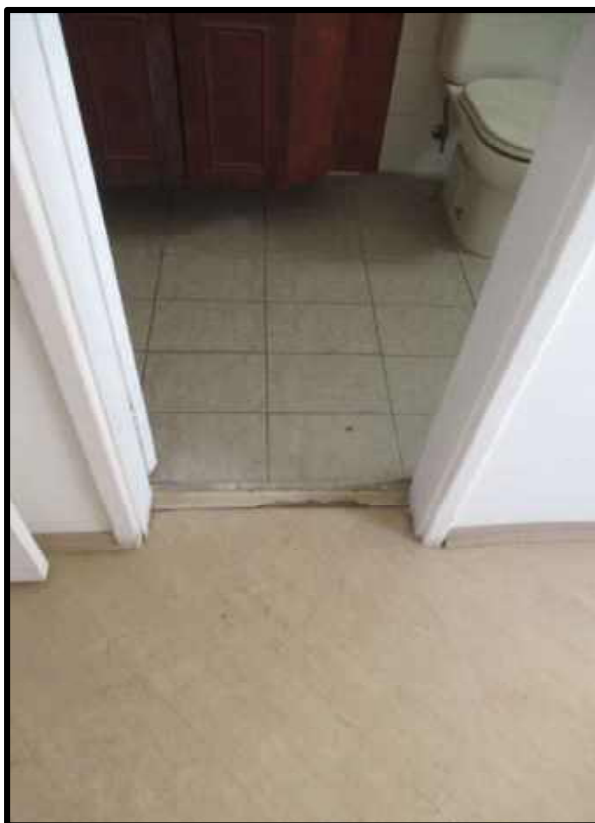
Foto 38: Piso da entrada do banheiro

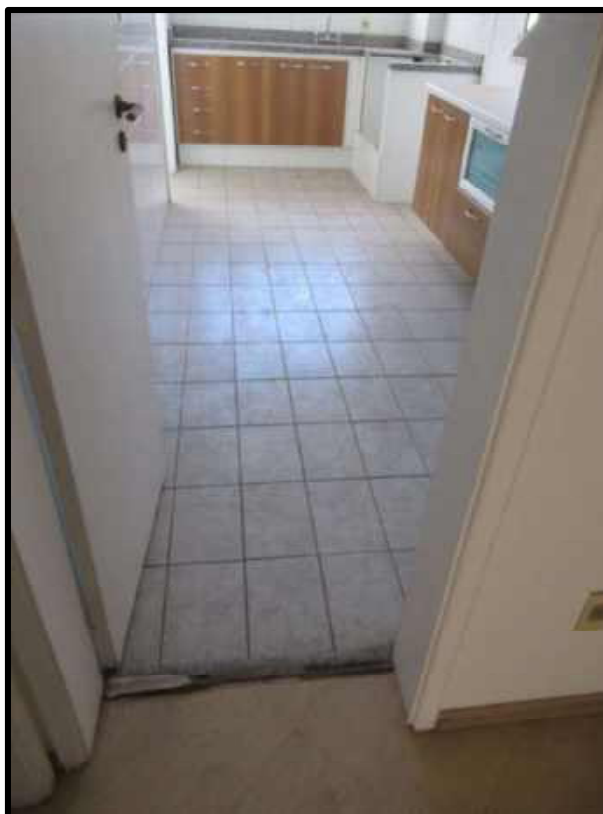
Foto 42: Piso deteriorado da entrada da cozinha

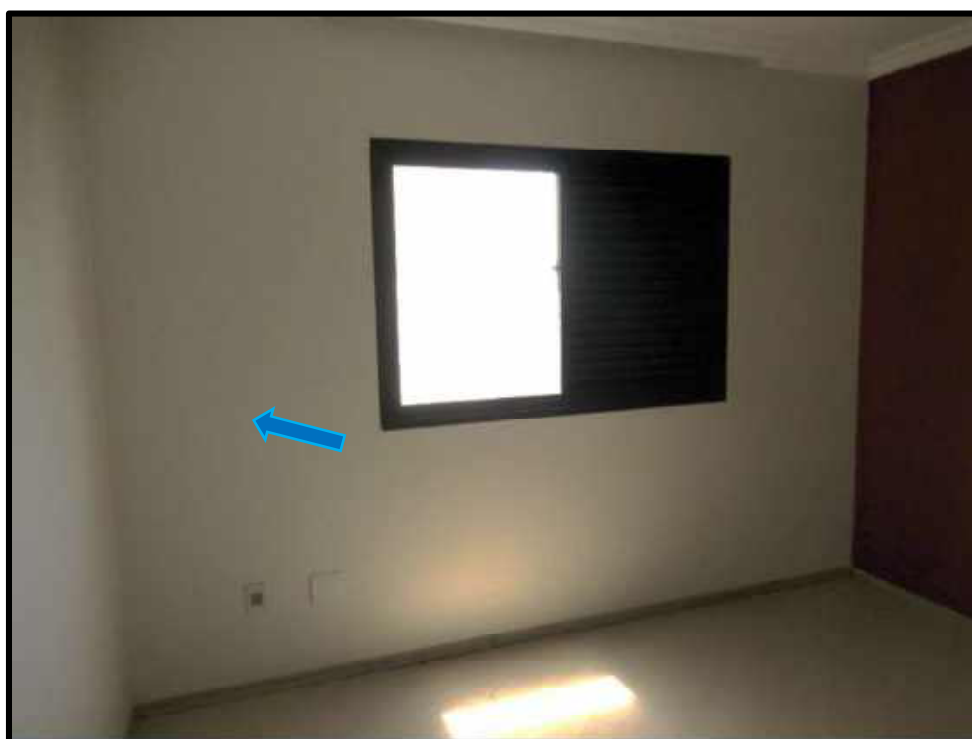
Foto 45: Parede da janela com trinca

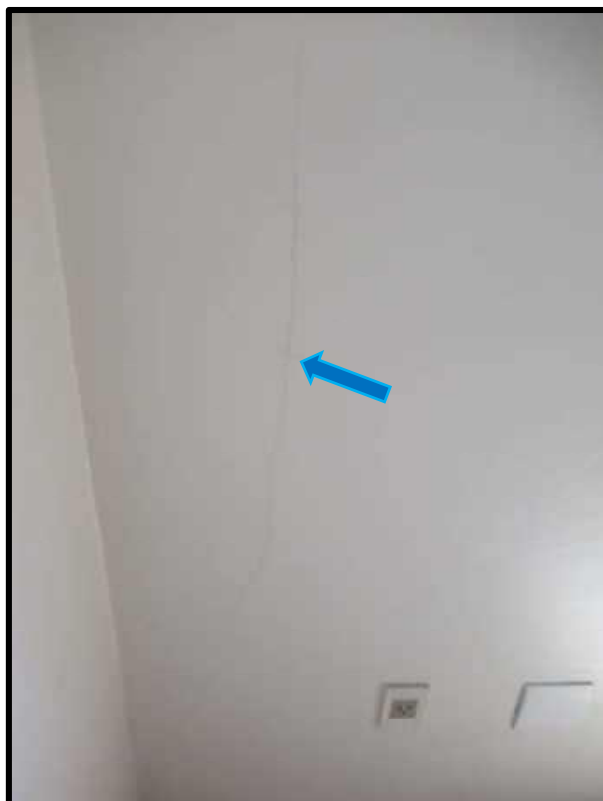
Foto 46: Detalhe da trinca na parede da janela

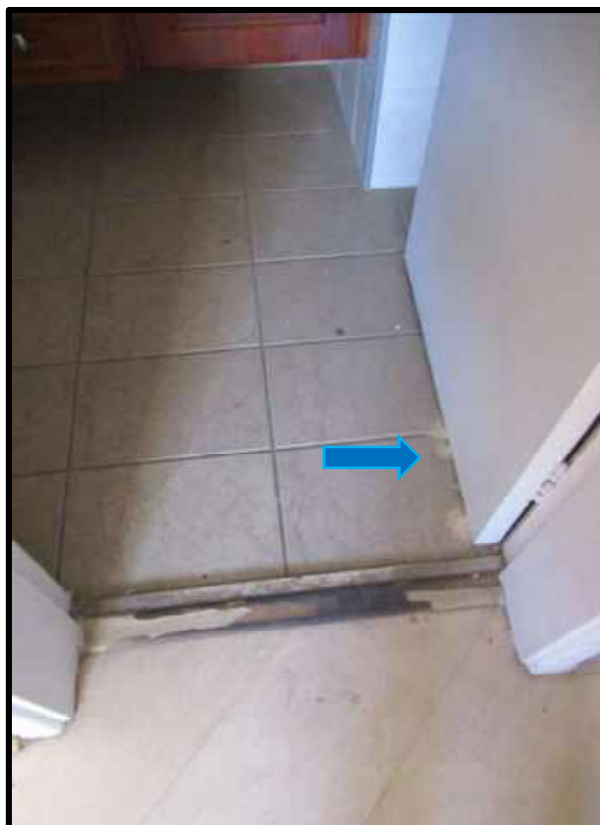
Foto 48: Piso da entrada do banheiro deteriorado e cupim

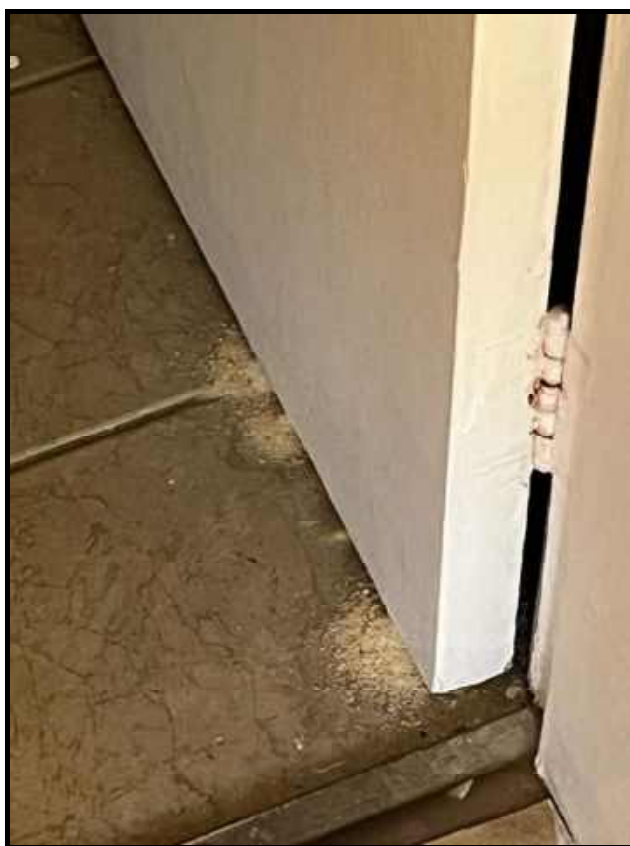
Foto 57: Cupim
