**EXMO. SR. DR. JUIZ DE DIREITO DA 3ª VARA CÍVEL
FÓRUM REGIONAL DO BUTANTÃ**

Processo nº 1004980-97.2020.8.26.0704

LAUDO TÉCNICO DE AVALIAÇÃO

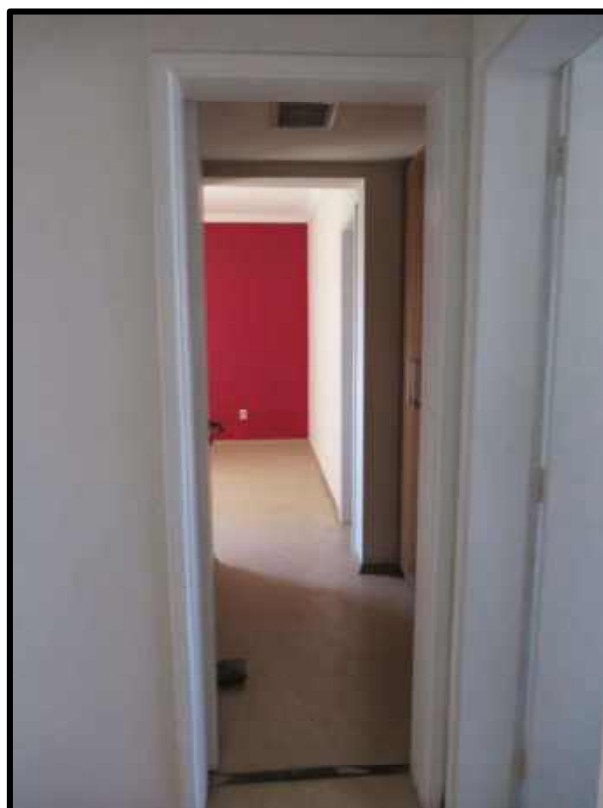
O apartamento não possui ocupantes, foi verificado cupim nas portas, infiltração de água e trinca na parede e carpete de madeira deteriorado.

Foto 42: Piso deteriorado da entrada da cozinha

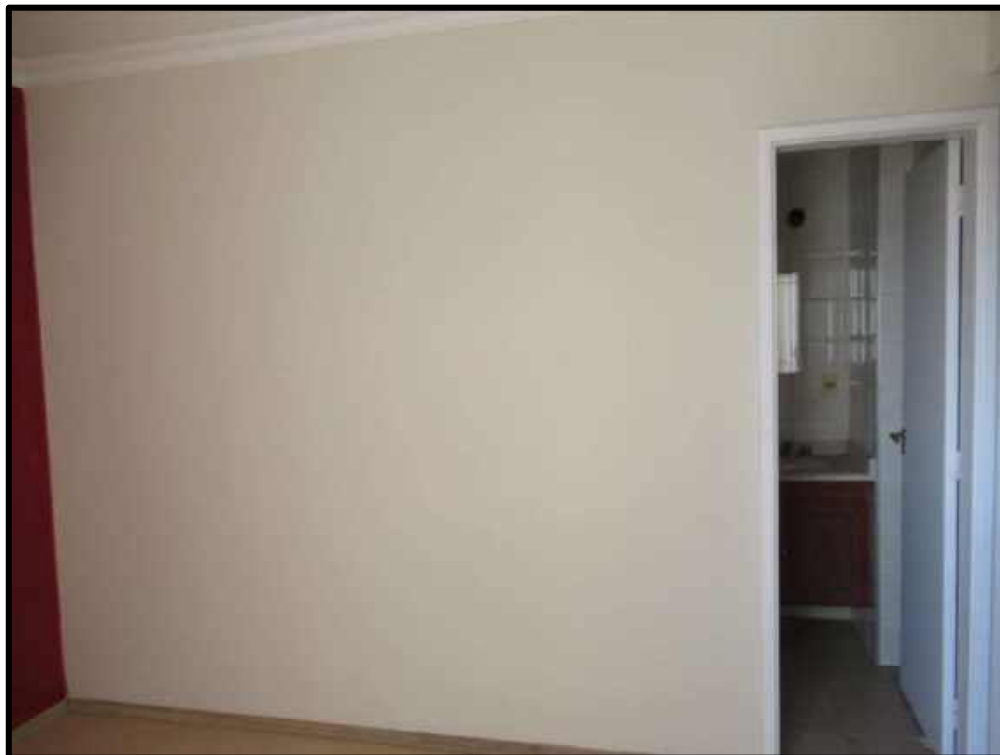
Foto 46: Detalhe da trinca na parede da janela
